ЕКОЛОГІЧНІ НАСЛІДКИ ПРИРОДОКОРИСТУВАННЯ У ДОЛИНІ РІЧКИ КАЧАВА (В МЕЖАХ СЕЛА РОМАНІВКА)

ЦІДИЛО А., ЯНКОВСЬКА Л., НОВИЦЬКА С.

Тернопільський національний педагогічний університет імені Володимира Гнатюка

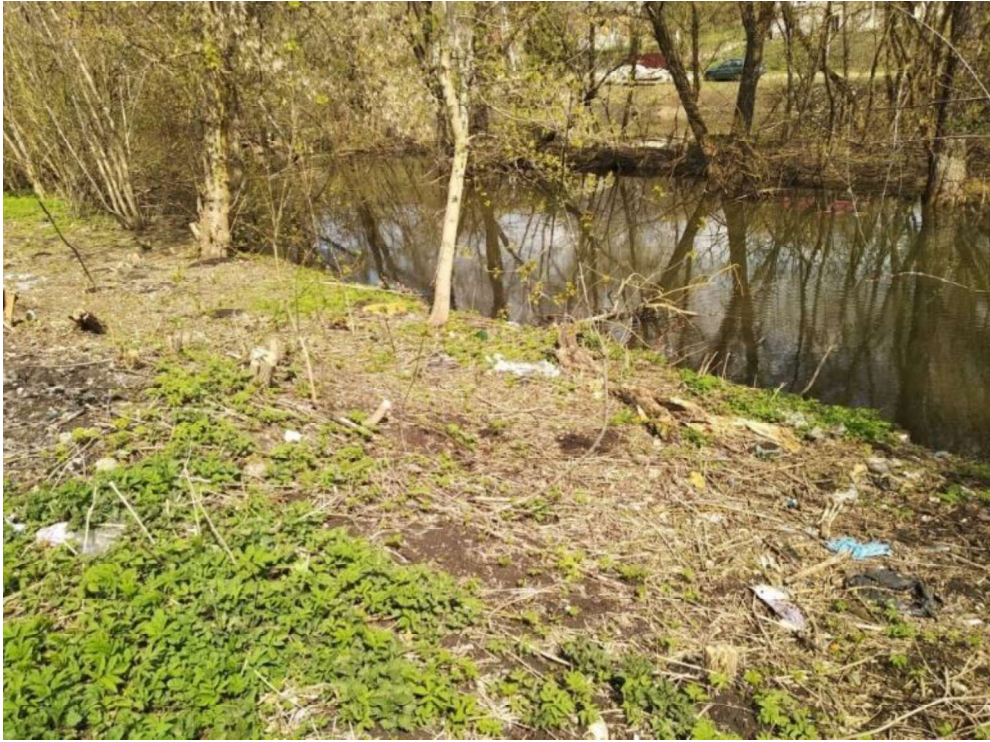
Рис. 2. Річка Качава (жовтень, 2021) (фото А. Цідило)

Наші дослідження у межах с. Романівка доводять, що річка Качава (рис. 2) характеризується такими гідрологічними параметрами, як:

- швидкість течії – 0,25 м/с;
- площа водного перерізу $-3,79 \times 10^{-6}$ (км²);
- середня глибина водного перерізу – 0,59 м;
- витрата води – 0,9475 м³/с;
- об'єм стоку- 81864 м³.

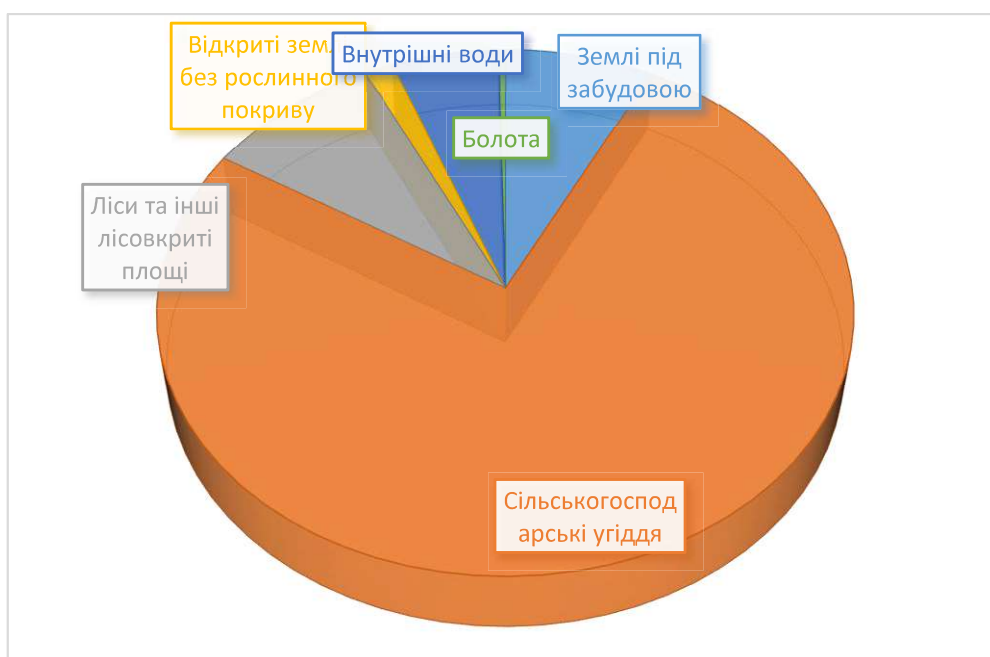
Рис. 4. Структура землекористування на території села Романівка [10]

Так, частка земель під природною рослинністю становить лише 16,28% (рис. 4), під сільськогосподарськими угіддями – 76,18%, а під забудовою та промислово освоєними землями – 7,54% [10].

Найбільша питома вага припадає на аграрне природокористування в басейні р. Качави (рис. 4).

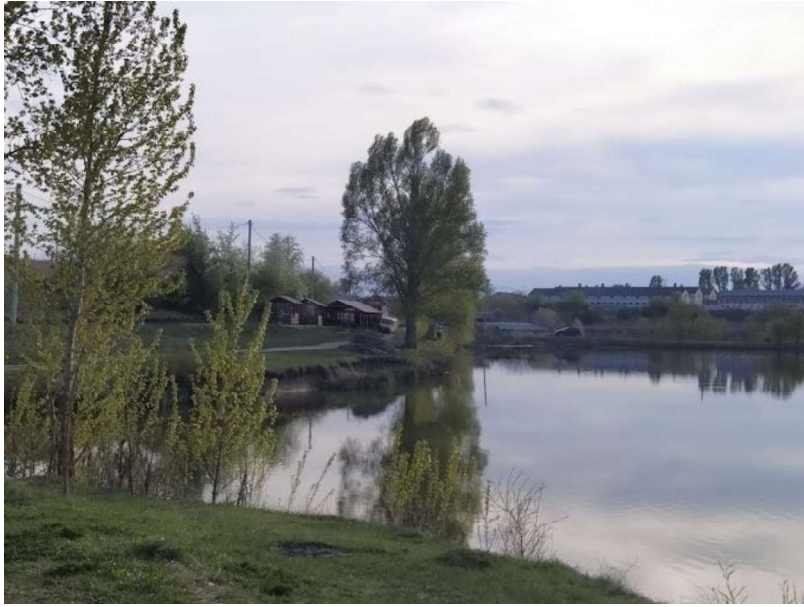
**Рис. 5. Романівський став та місцеве господарство «Село продукт» (справа)
(фото А. Цідило)**

Близьке сусідство з місцевим господарством «Село продукт» (рис. 5) проявляється у випасанні великої рогатої худоби на заплаві річки та узбережжі Романівського ставу. У результаті площинного змиву органічні забруднення часто потрапляють у водні об'єкти, що призводить до зменшення вмісту розчиненого у воді кисню, наслідком чого є загибель водних організмів, фітопланктону, «цвітіння» водойми (рис. 6) [13]. Використання такої води призводить до спалаху шлунково-кишкових захворювань, отруєння тварин і птахів [14].

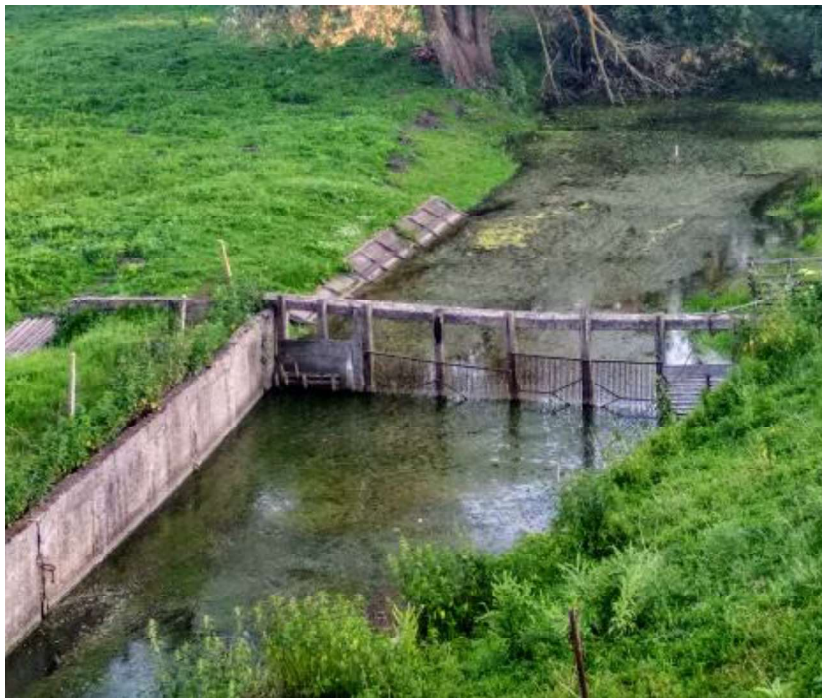
Рис. 6. Евтрофікація на дамбі річки Качава (фото А. Цідило)

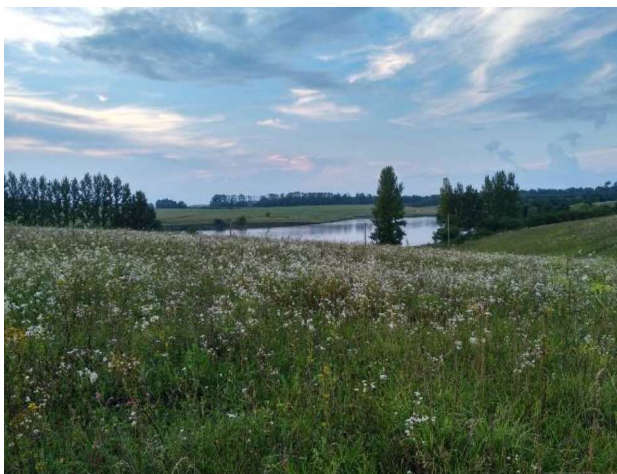
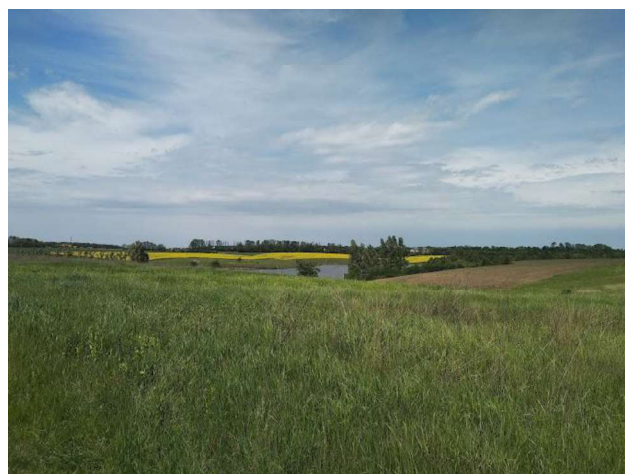
Рис. 7. Територія пасовища до розорювання (а), після (б)
(фото А.Цідило)

Орні землі агрофірми «Село продукт» подекуди знаходяться на стільки близько до русла р. Качави (рис. 7), що не викликає сумнівів потрапляння у її води пестицидів, мінеральних добрив, які в свою чергу переносяться у став. Таким чином, використання добрив, накопичення та обробка гною, посилення ерозійних процесів розораних земель призводять до забруднення річки та ставу сполуками фосфору й нітрогену, використання засобів захисту рослин призводять до забруднення поверхневих та підземних вод токсичними речовинами, а використання пального для сільськогосподарських машин може також призвести до забруднення води нафтопродуктами, що суттєво позначається на екостані водної екосистеми [17].

Варто також зазначити, що на даний момент частина земель біля Романівського ставу, яка раніше була під пасовищем (рис. 7), розорана, а отже, водойма уздовж берегової лінії значної протяжності втратила «буферну» територію, ставши ще більш незахищеною від забруднювачів сільськогосподарської сфери.

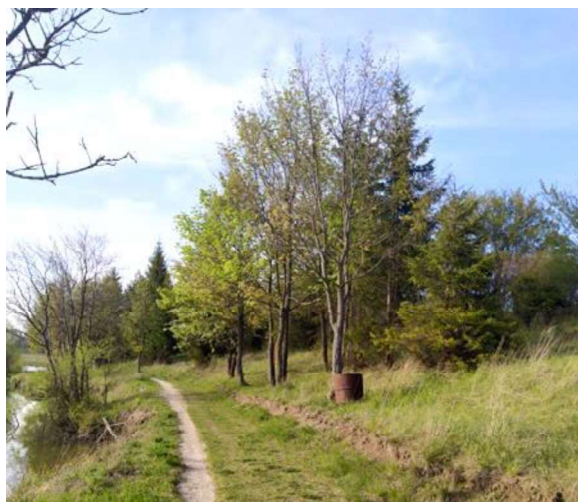
Рис. 13. Прибережна лінія ставу (бочка для сміття) (фото А.Цідило)

Проте через відсутність достатньої кількості контейнерів для сміття (рис. 13) відбувається забруднення ставу та прибережної території твердими відходами.
